Empfehlungen zum Vogelschutz an Energiefreileitungen

NABU-Naturschutzbund Deutschland e.V.

Die Broschüre ist Bestandteil des Projektes „Untersuchungen zu Stromschlagproblemen bei Großvögeln in Mittel- und Osteuropa sowie Erarbeitung von Lösungsvorschlägen“, gefördert durch das Bundesministerium für Umwelt, Naturschutz und Reaktorsicherheit.

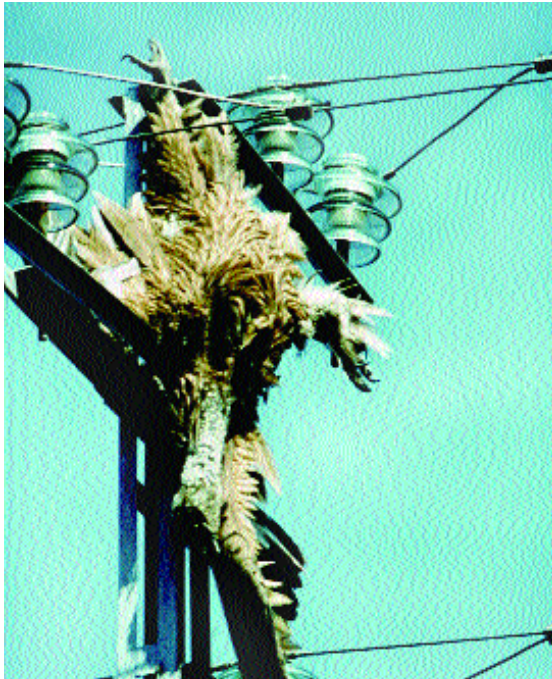
Mit seiner enormen Spannweite hat dieser Gänsegeier (Gyps fulvus) mindestens einen der unter Spannung stehenden Leitungen berührt und einen tödlichen Erdschluss erzeugt.

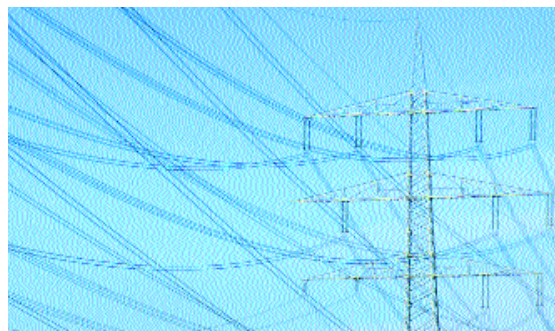
Nicht nur die Masten einer Leitungstrasse können zu einer lebensbedrohlichen Gefahr für Vögel werden. Auch durch Kollision mit den Stromleitungen werden Vögel schwer verletzt oder getötet.

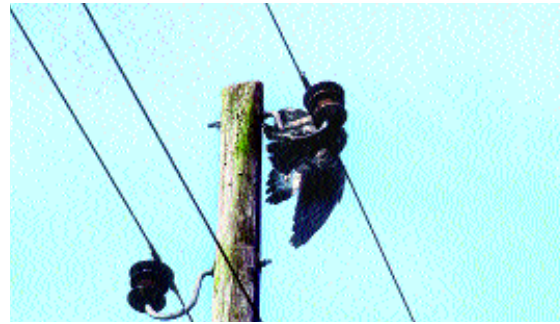
Bei Nässe können auch Holzmasten gefährlich werden, da die isolierende Eigenschaft des Materials verloren geht.

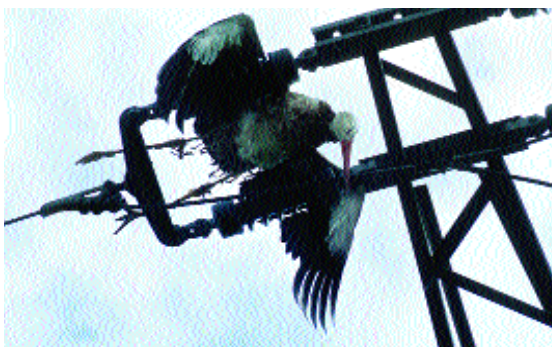
Mit seiner enormen Spannweite überbrückt der Storch die Abspannisolatoren und verbrennt im Stromfluss.

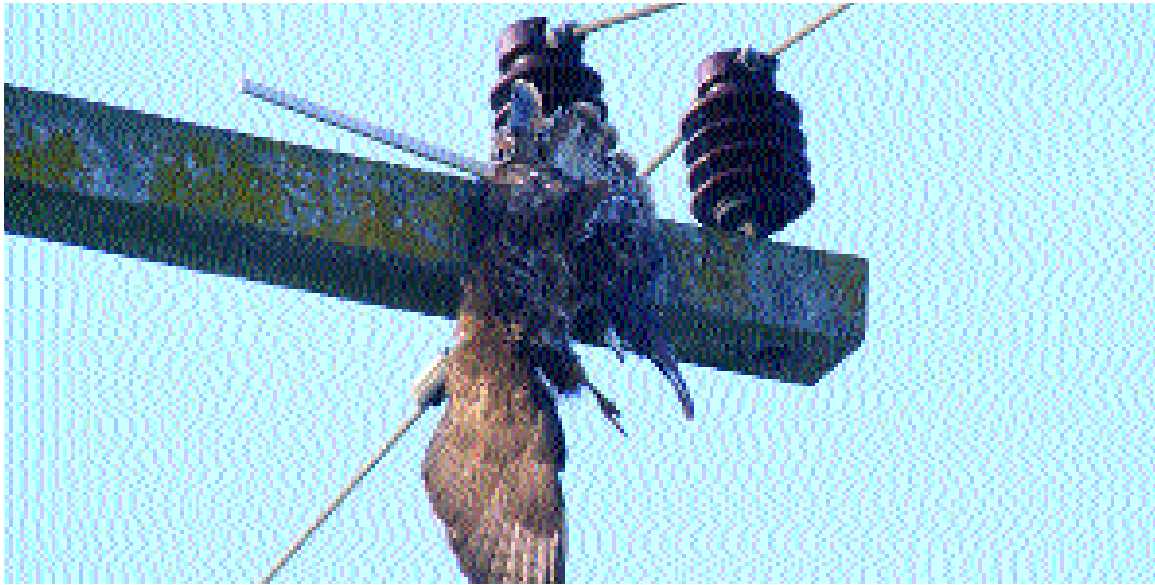
*Selbst Vögel, die kleiner sind als dieser Mäusebussard (*Buteo buteo*) sind in Gefahr. Die nur ca. 25 cm hohen Stützisolatoren machen den Tragmast zu einem riskanten Landeplatz.*

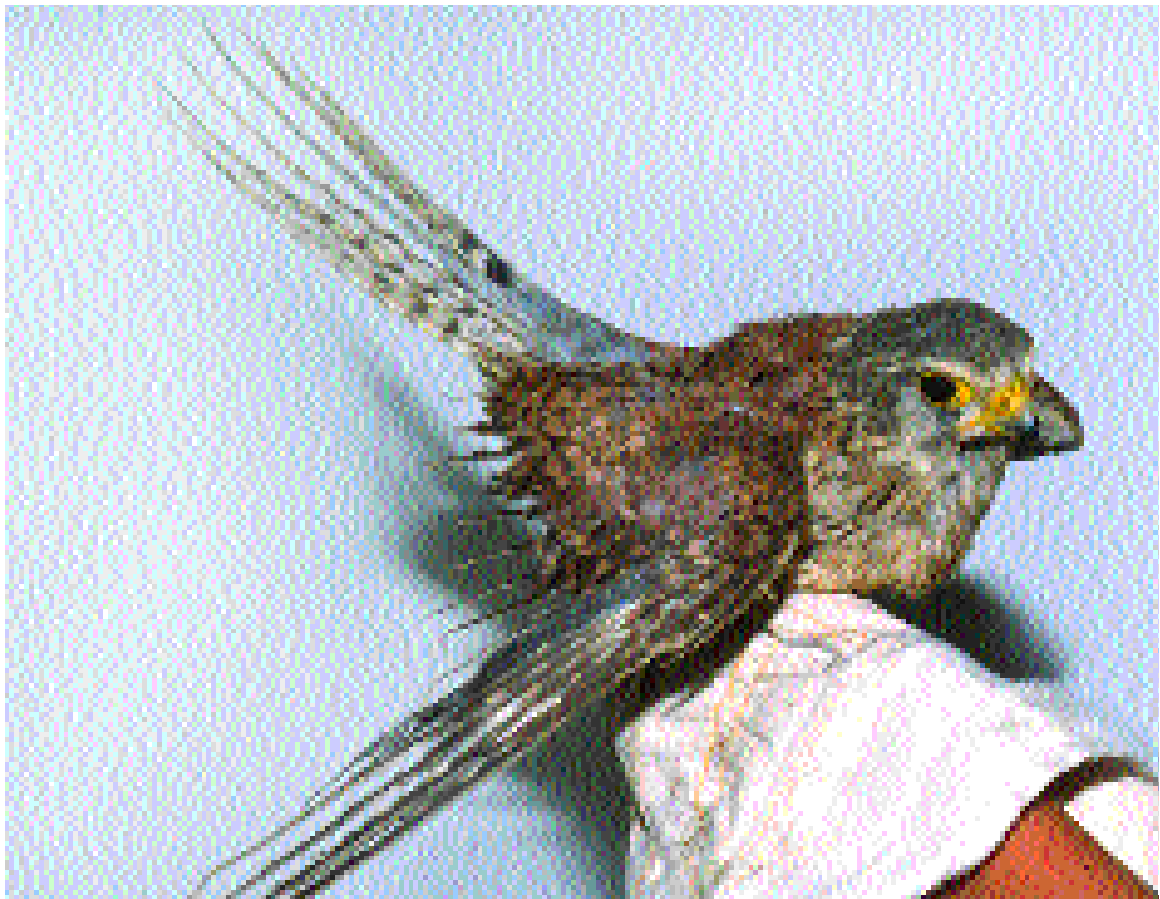
Das verschmorte Kleingefieder des Turmfalken zeigt deutlich die Stromeintrittsstelle. In den meisten Fällen sind solche Strommarken jedoch nur schwer zu erkennen.

*Das Gefieder dieses Turmfalken (*Falco tinnunculus*) verbrannte in einem Lichtbogen. Einige Vögel fallen wie brennende Fackeln zu Boden und können so verheerende Brände auslösen. Das kann zu hohen Schadensersatzansprüchen gegenüber Energieversorgern führen.*

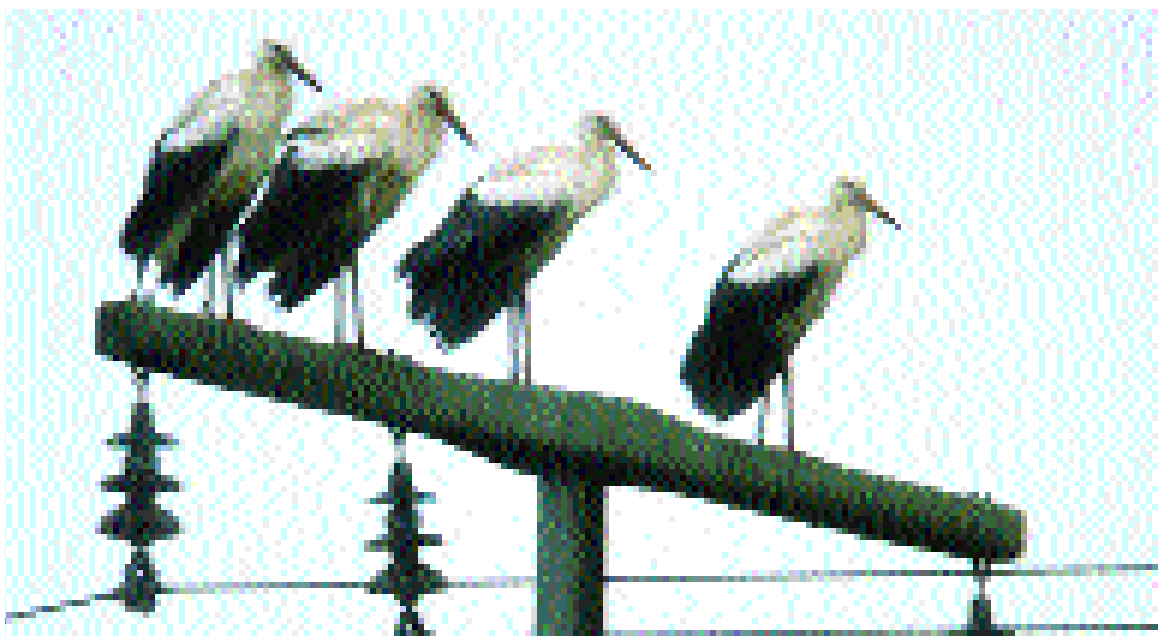
Ziehende Störche suchen gerne Freileitungsmasten zum Übernachten auf. Diese jüergen Weißstörche haben einen vogelfreundlichen Mast mit Hängeisolatoren gefunden.

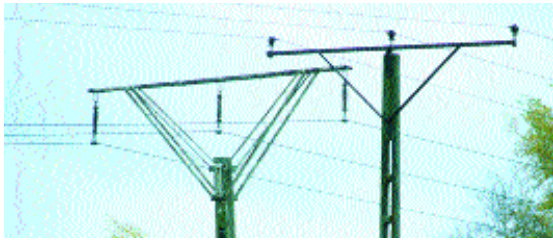
Nur der linke Mast mit Hängeisolatoren ist sicher. Maßnahmen zum Schutz vor Stromschlag machen aber nur dann Sinn, wenn sie konsequent und flächendeckend eingesetzt werden.

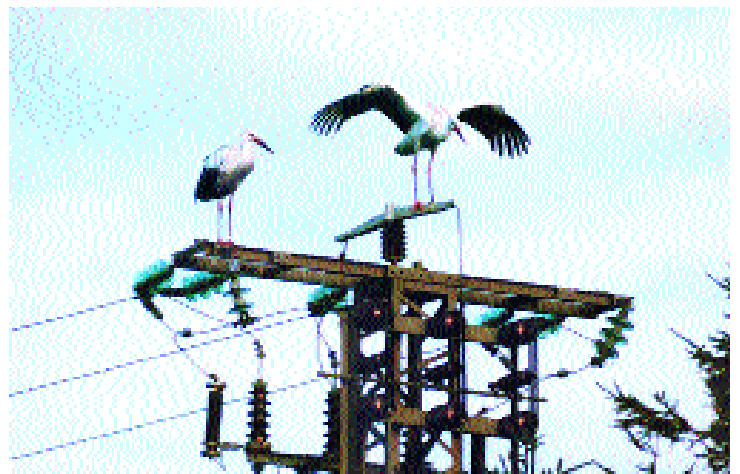
Diese beiden jungen Störche sind sicher gelandet. Die gefährlichen Stützisolatoren sind mit isolierenden Abdeckhauben versehen. Dort, wo Maßnahmen zur Entschärfung konsequent eingesetzt wurden, gingen die Stromtodverluste stark zurück.

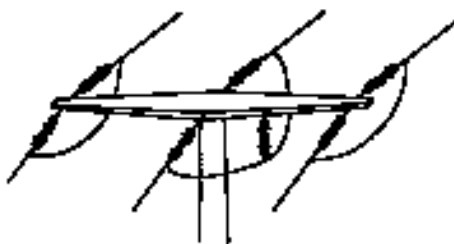
ABSPANNMASTEN

Abspannmasten mit Leiterseilen unterhalb der Traverse

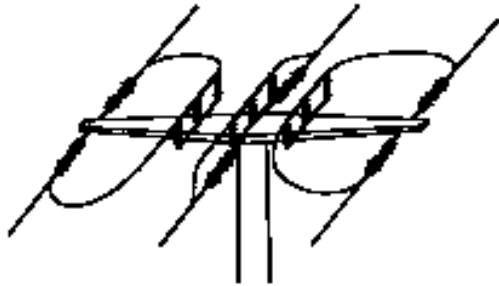
Schaltermast

Die höchste Sicherheit erzielen Schaltermasten, deren Schalter unterhalb der Traverse hängen. Maßnahmen zur Entschärfung sind hingegen aufwendiger und gewährleisten nicht denselben hohen Sicherheitsstandard für Vögel. Da eine Abdeckung mit Kunststoffhauben meist nicht möglich ist, sind verschiedene Techniken erprobt worden.

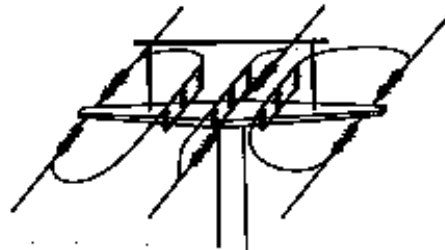
(a) *Sitzstange*

Isolierte Sitzstangen können längs der Traverse (a) oder randlich (c) montiert werden. Sie sollten möglichst groß und rau beschaffen sein. „Andreaskreuz“ über den Schaltern (b) können ein Aufsitzen der Vögel verhindern, ebenso die Montage von Acrylglastäben (c). Zusätzliche Sicherheit schaffen vergrößerte Polabstände und Isolierschläuche auf den Verbindungen.
